Результаты обследования жилого корпуса в составе «Комплекса зданий Студенческого городка политехнического университета»

Results of inspection of residential housing in the "Complex Building Campus of Polytechnical University"

к.т.н., доцент Улыбин Алексей Владимирович
ФГБОУ ВПО Санкт-Петербургский государственный политехнический университет
ulybin@mail.ru

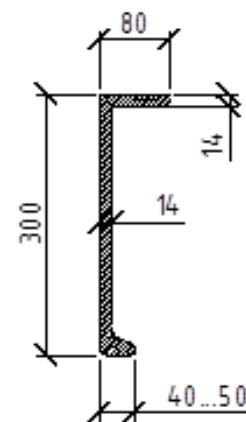
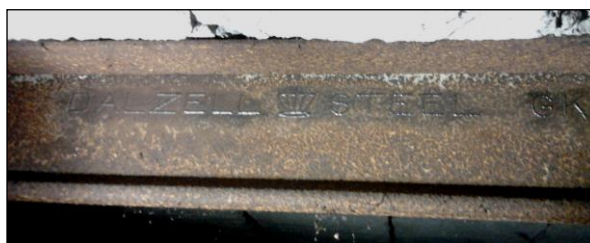
В качестве металлических балок перекрытия использованы балки иностранного производства, в частности балка ассиметричного С - образного профиля (рисунки 6, 7), с маркировкой «Dalzell Steel GK», это свидетельствует о том, что они были изготовлены на заводе Dalzell Steel and Iron Works компании David Colville & Sons. Завод расположен в городе Motherwell, Шотландия и являлся одним из крупнейших производителей стальных профилей в Великобритании в начале XX века.

Рисунок 7. Сечение балки С-образного профиля

Рисунок 6. Вид балки ассиметричного С-образного профиля с клеймом
