## Результаты обследования жилого корпуса в составе «Комплекса зданий Студенческого городка политехнического университета»

### Results of inspection of residential housing in the "Complex Building Campus of Polytechnical University"

к.т.н., доцент Улыбин Алексей Владимирович  
ФГБОУ ВПО Санкт-Петербургский государственный политехнический университет  
ulybin@mail.ru

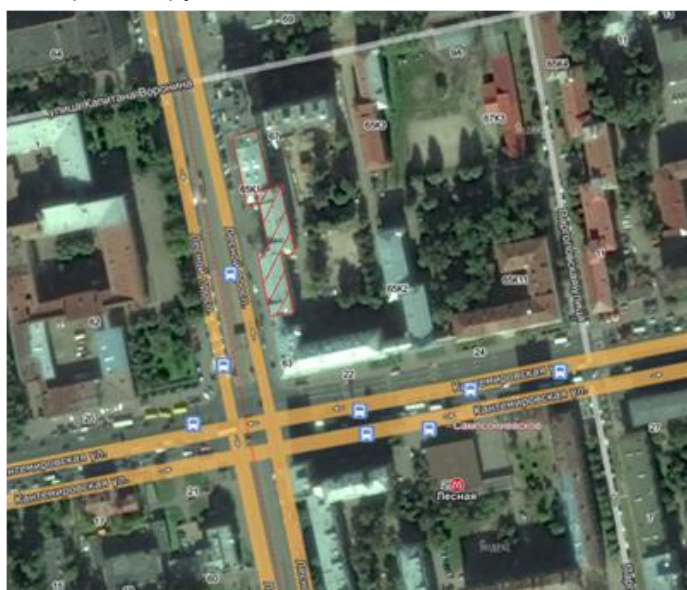
Рисунок 1. Схема расположения обследуемого здания. Штриховкой обозначены южный и центральный флигели

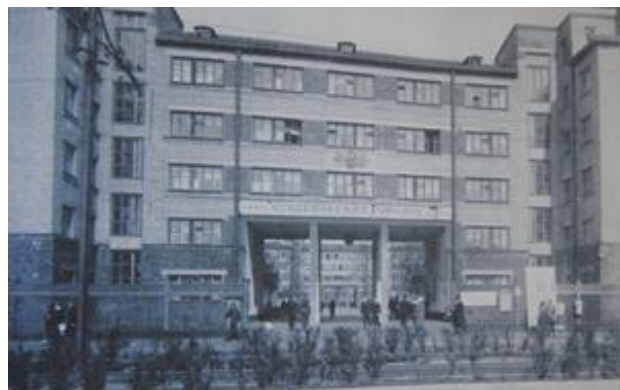
Рисунок 1. Жилой корпус, вид с Лесного пр., фото 1934 г. ЦГАКФФД СПб

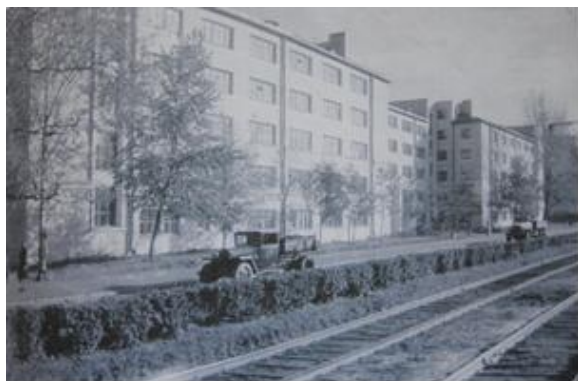
Рисунок 3. Жилой корпус, вид с Лесного пр., фото 1947 г. ЦГАКФФД СПб

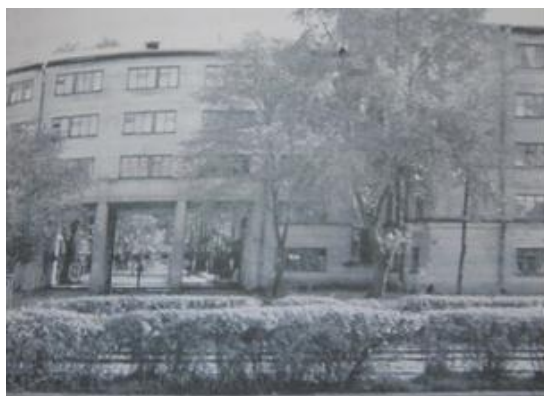
Рисунок 4. Жилой корпус, вид с Лесного пр., 1970 гг. ЦГАКФФД СПб

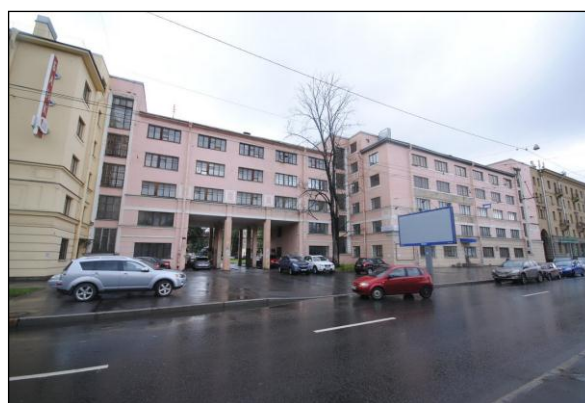
Рисунок 5. Жилой корпус, вид с Лесного пр., 2012 г.

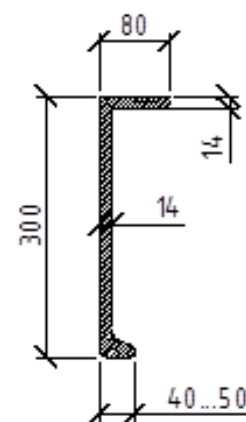
В качестве металлических балок перекрытия использованы балки иностранного производства, в частности балка ассиметричного С - образного профиля (рисунки 6, 7), с маркировкой «Dalzell Steel GK», это свидетельствует о том, что они были изготовлены на заводе Dalzell Steel and Iron Works компании David Colville & Sons. Завод расположен в городе Motherwell, Шотландия и являлся одним из крупнейших производителей стальных профилей в Великобритании в начале XX века.

Рисунок 7. Сечение балки С-образного профиля

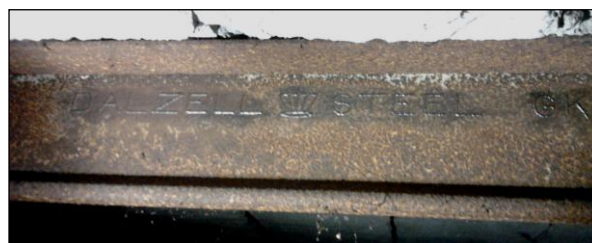
Рисунок 6. Вид балки ассиметричного С-образного профиля с клеймом

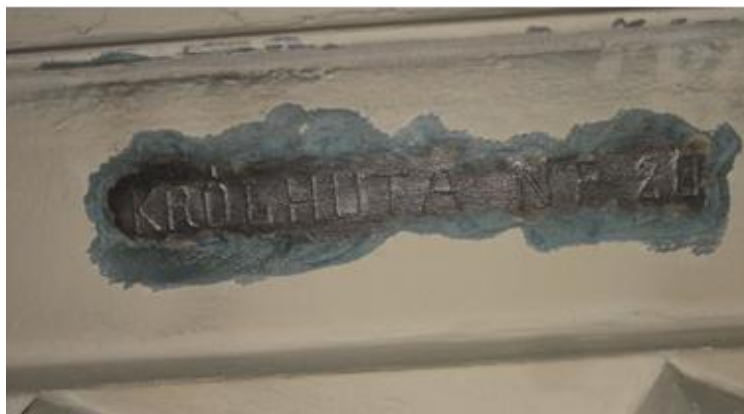
Рисунок 8. Клеймо на косоуре лестничного марша

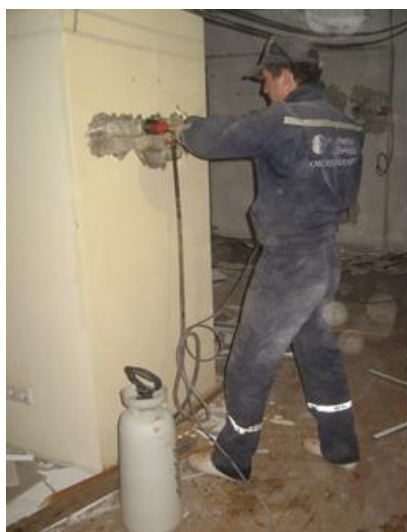
Рисунок 9. Отбор образцов кирпича

Для определения физико-механических характеристик кирпича кладки произведен отбор 34 кернов, из которых 29 отобраны из керамического кирпича, а 5 из силикатного (рисунок 9). Керны отбирались с помощью алмазного сверления из ложков кирпичей с боковых поверхностей стен и внутренних столбов первого-третьего этажей. Из кернов в лабораторных условиях изготовлены 33 образца – цилиндра высотой приблизительно равной диаметру кернов (58 мм).

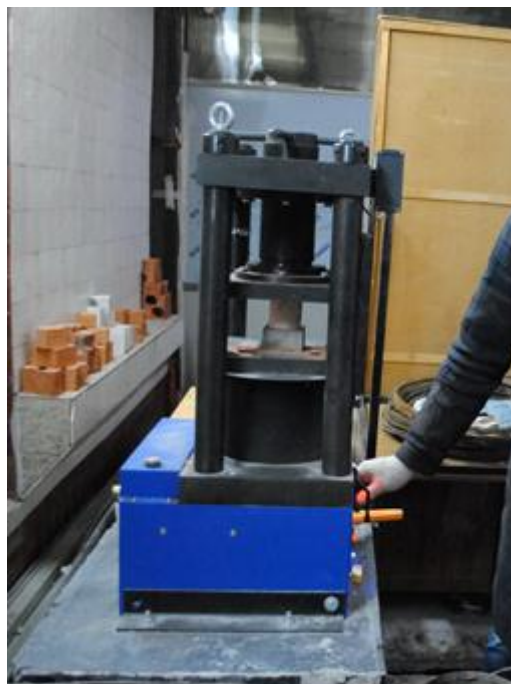
Испытания образцов на сжатие выполнены на гидравлическом прессе (рисунок 10).

- кирпич характеризуется большим разбросом значений прочности;
- прочность отдельных образцов варьируется в пределах: керамического от 7,3 до 47,1 МПа, силикатного от 6,7 до 14,8 МПа;
- средняя прочность керамического кирпича составляет 23,0 МПа;
- средняя прочность силикатного кирпича имеет низкое значение 12,3 МПа.

Рисунок 10. Испытание образцов-цилиндров

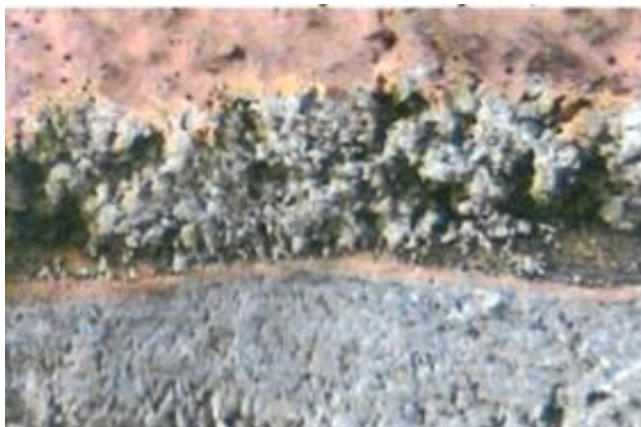
Рисунок 11. Увеличенное изображение сечения образца №1

В результате исследований установлено, что отобранные образцы штукатурного слоя представляют собой затвердевший штукатурный раствор с наполнителем из строительного песка, содержание цементного камня находится в пределах 27-43%. Основой строительной смеси преимущественно является гашеная известь с добавлением глины, отдельных образцов – силикатный цемент и портландцемент. Окрасочные слои на штукатурной отделке фасада выполнены на синтетическом связующем.

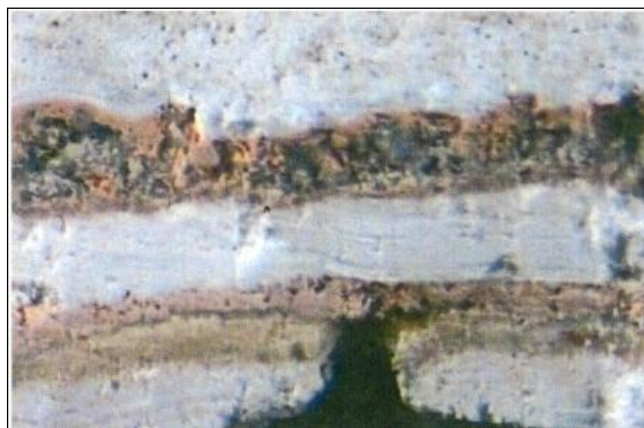
Рисунок 12. Увеличенное изображение сечения образца №2
