ОБСЛЕДОВАНИЕ ВАНТОВОГО ПОКРЫТИЯ СПОРТИВНОГО КОМПЛЕКСА «ЮБИЛЕЙНЫЙ» В Г. САНКТ-ПЕТЕРБУРГ

INSPECTION OF CABLE-STAYED TRUSSES IN SPORTS COMPLEX «YUBILEYNYIY» SAINT-PETERSBURG, RUSSIA

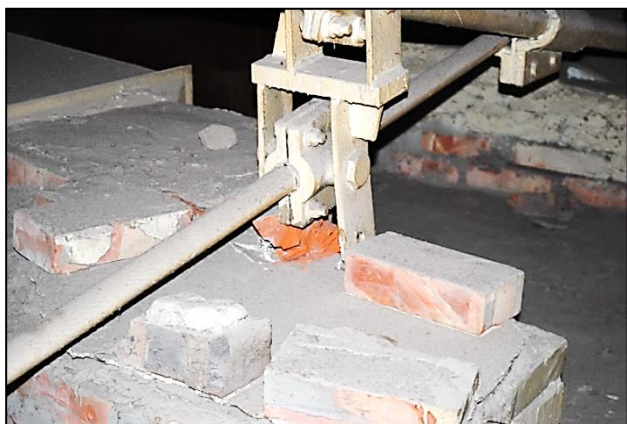
Рисунок 2

– Касание стойками вентиляционных каналов на опорном кольце (рисунок 3);

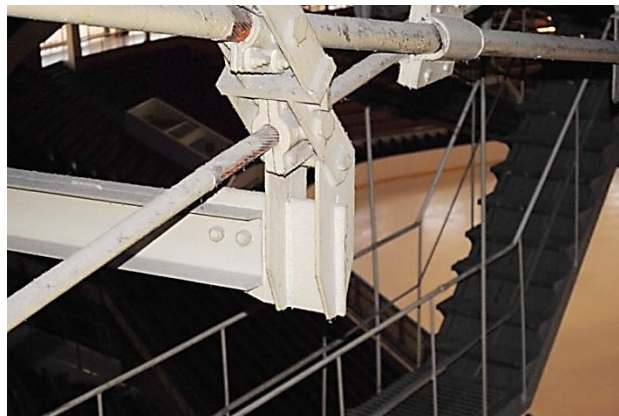
Рисунок 3

– Проскальзывание (смещение) муфт крепления стоек (рисунок 4);

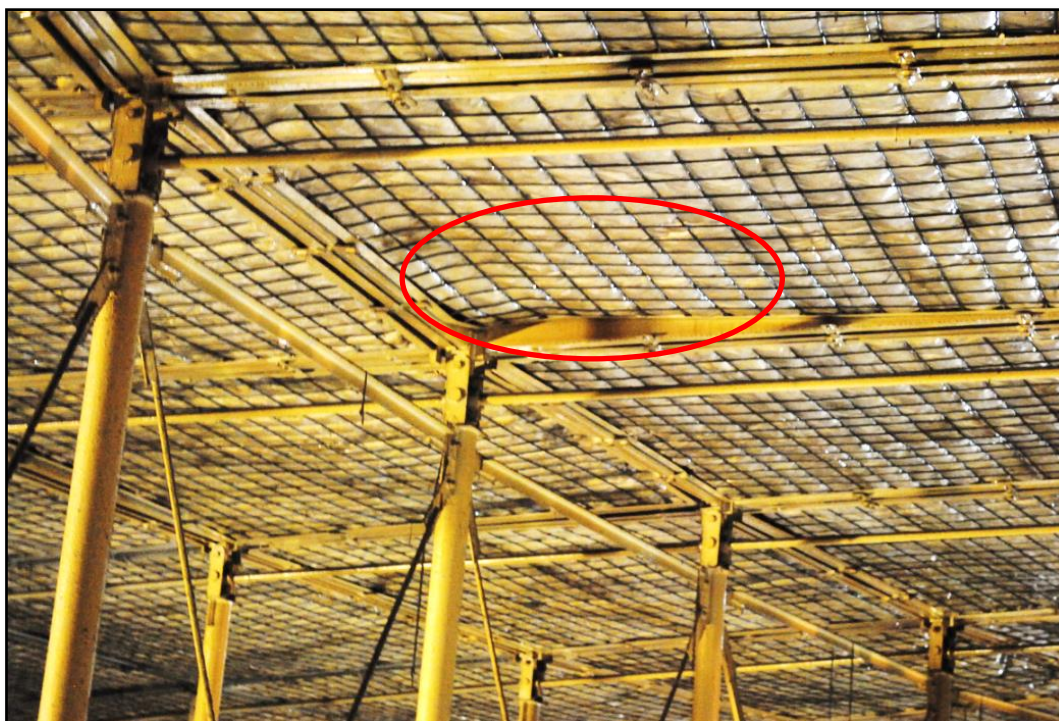
Рисунок 4

В ходе визуального освидетельствования конструкций, выполненного по методике [11], кроме характерных дефектов, отмеченных в предыдущих обследованиях, авторы обратили внимание на повреждение металлических рамок, поддерживающих акустическое заполнение покрытия (рисунок 5).

Повреждения в виде погибей были также зафиксированы и в металлических панелях покрытия. С учетом того, что повреждения преимущественно располагались над опорами, первой была версия о потере устойчивости над опорами в предположении о неразрезной работе конструкции. Однако при более детальном анализе проекта было установлено, что панели покрытия работают по разрезной схеме, ввиду чего, изгибающие моменты над опорами отсутствуют.

Существенные сезонные деформации покрытия приводят к тому, что панели покрытия начинают работать, как пологий купол за счет зажатия панелей между стоек ферм, испытывая значительно большие усилия сжатия по сравнению с расчетными. Таким образом, была выдвинута вторая версия о причинах образования погибей в панелях покрытия.
