ОБСЛЕДОВАНИЕ ВАНТОВОГО ПОКРЫТИЯ СПОРТИВНОГО КОМПЛЕКСА «ЮБИЛЕЙНЫЙ» В Г. САНКТ-ПЕТЕРБУРГ

В статье описываются результаты обследования двухпоясного вантового покрытия. Представлены особенности конструктивного решения. Показана необходимость учета больших деформаций вантовых конструкций во избежание повреждений второстепенных элементов. Выполнено экспериментальное определение динамических параметров конструкции, что позволило внести корректировки в расчетную модель. Предложено выделять контролируемые параметры за состоянием конструкции и разрабатывать программы мониторинга при проектировании для последующего систематического контроля за техническим состоянием конструкций такого типа, вне зависимости от причисления их к уникальным.

INSPECTION OF CABLE-STAYED TRUSSES IN SPORTS COMPLEX «YUBILEYNYIY» SAINT-PETERSBURG, RUSSIA

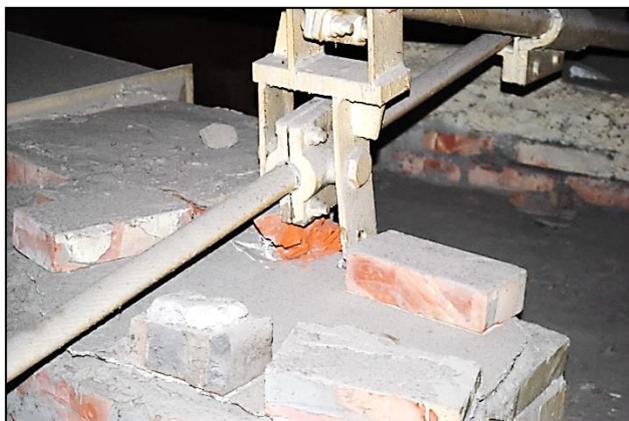
Рисунок 2

– Касание стойками вентиляционных каналов на опорном кольце (рисунок 3);

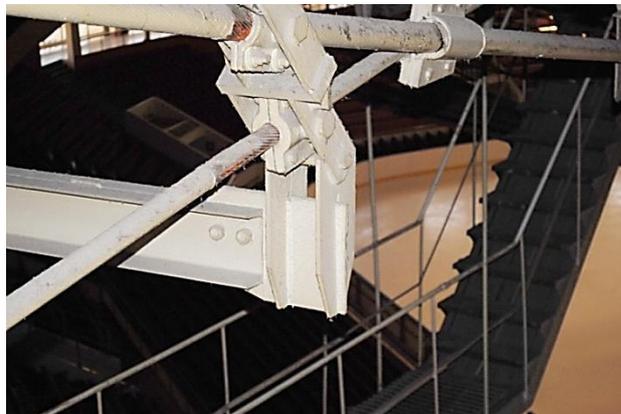
Рисунок 3

– Проскальзывание (смещение) муфт крепления стоек (рисунок 4);

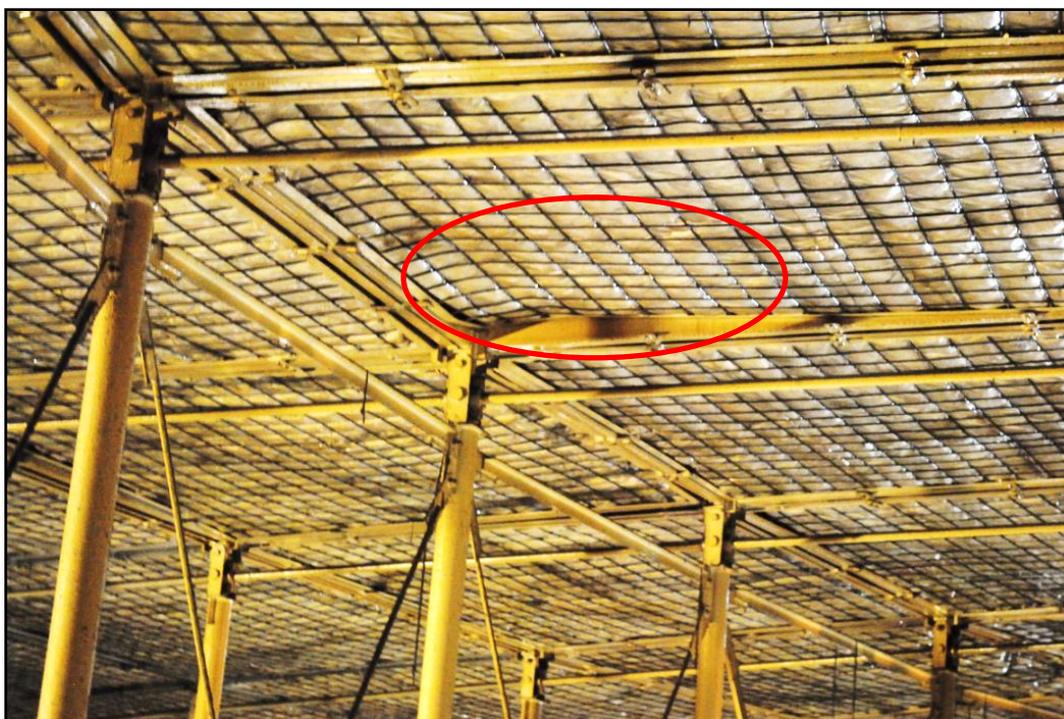
Рисунок 4

В ходе визуального освидетельствования конструкций, выполненного по методике [11], кроме характерных дефектов, отмеченных в предыдущих обследованиях, авторы обратили внимание на повреждение металлических рамок, поддерживающих акустическое заполнение покрытия (рисунок 5).

Повреждения в виде погибей были также зафиксированы и в металлических панелях покрытия. С учетом того, что повреждения преимущественно располагались над опорами, первой была версия о потере устойчивости над опорами в предположении о неразрезной работе конструкции. Однако при более детальном анализе проекта было установлено, что панели покрытия работают по разрезной схеме, ввиду чего, изгибающие моменты над опорами отсутствуют.

Существенные сезонные деформации покрытия приводят к тому, что панели покрытия начинают работать, как пологий купол за счет зажатия панелей между стоек ферм, испытывая значительно большие усилия сжатия по сравнению с расчетными. Таким образом, была выдвинута вторая версия о причинах образования погибей в панелях покрытия.

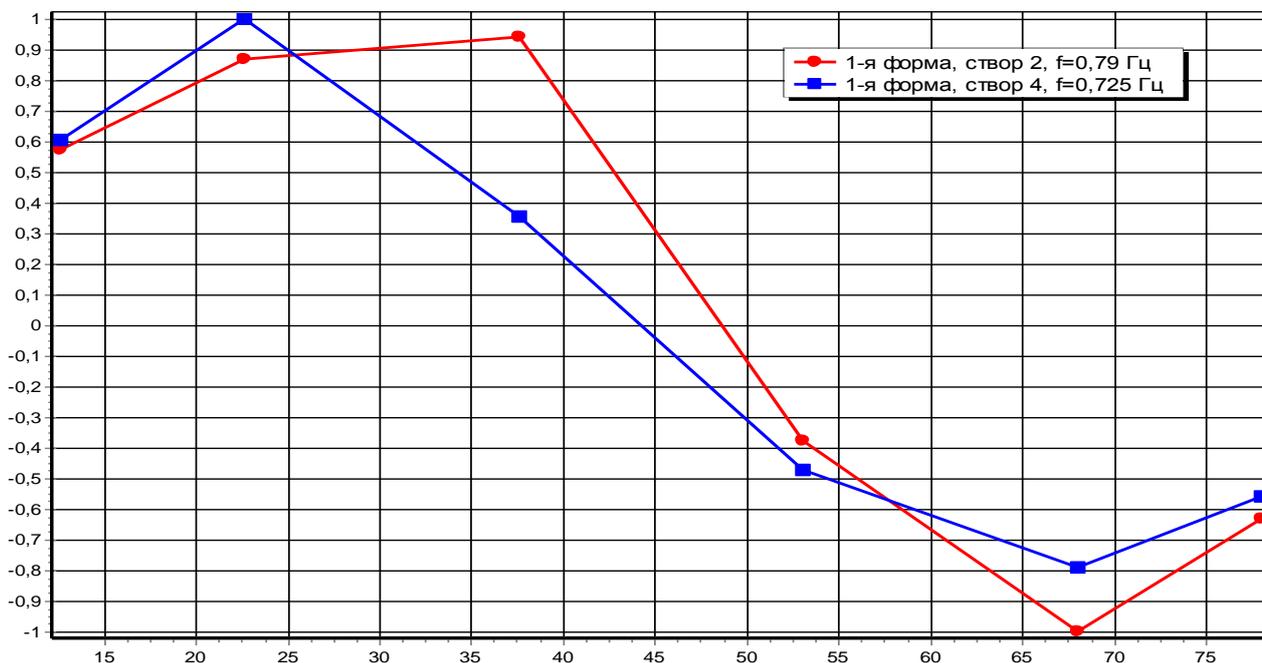
В результате исследований экспериментально получены периоды, частоты и формы собственных колебаний, которые могут впоследствии использоваться для дальнейшего мониторинга [16] путем контроля изменения частот его свободных колебаний, либо для оценки эффективности мероприятий по усилению покрытия.

Рисунок 5 – Формы колебаний покрытия по двум створам. По горизонтальной оси отложено расстояние в метрах, по вертикальной оси относительная амплитуда колебаний

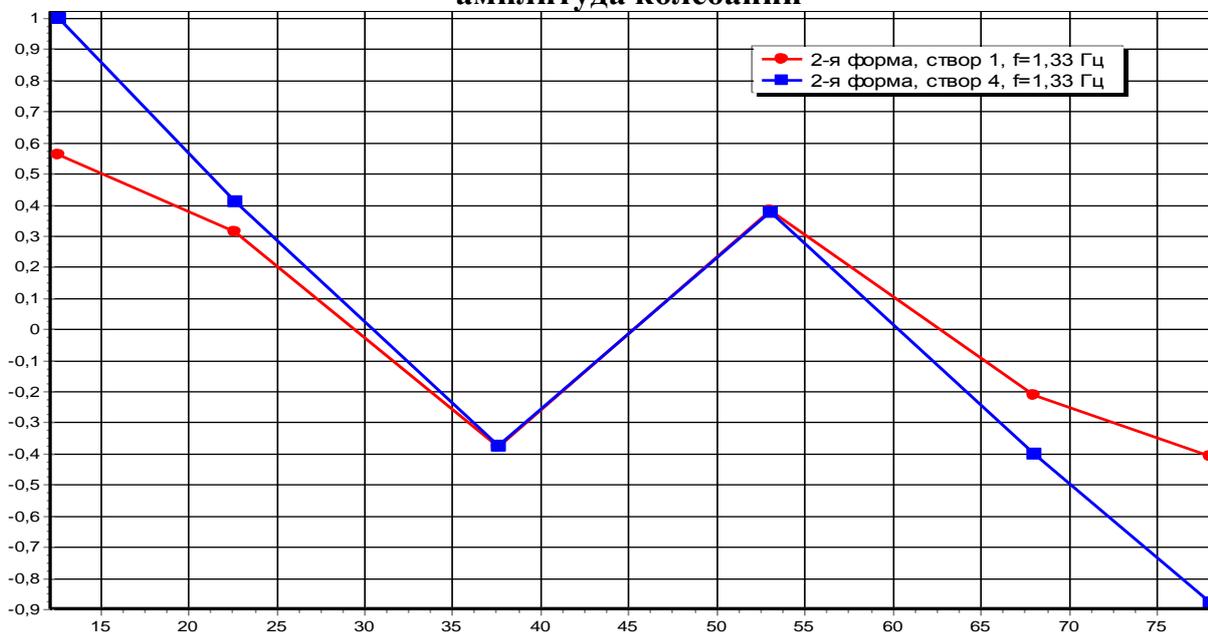
Рисунок 6 - Формы колебаний покрытия по двум створам По горизонтальной оси отложено расстояние в метрах, по вертикальной оси относительная амплитуда колебаний
