## Результаты обследования здания Курского вокзала в Москве The results of inspection of Kursky railway station building in Moscow

Описаны результаты технического обследования несущих конструкций нового здания Курского вокзала в Москве. В ходе работ, проводимых в 2011 г., использованы различные методы инструментальных измерений. Для определения искомых параметров использовались методы неразрушающего контроля. Описаны результаты лабораторных исследований, выполненных на отобранных из конструкций образцах. Представлены выводы о состоянии конструкций вокзала. Обоснована необходимость его реконструкции.

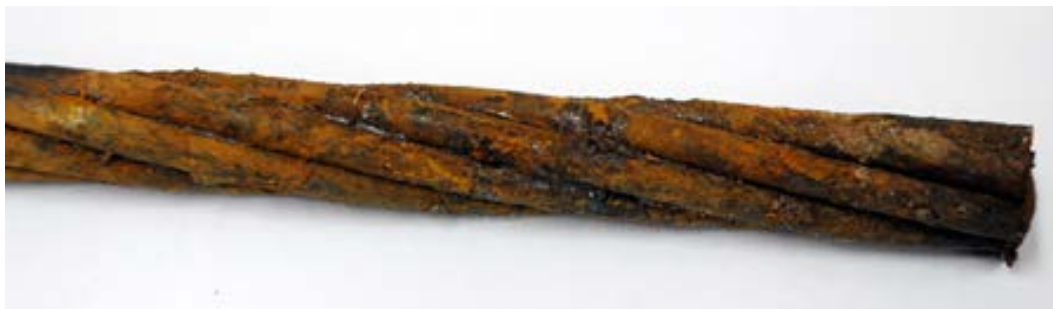
Для определения состояния арматурных канатов была проведена серия инструментально-визуальных наблюдений [15] из мест выполненных вскрытий. В результате было установлено, что в местах доступа к арматуре влаги имеет место коррозионное повреждение пятнами и язвами с максимальным зафиксированным значением до 45% площади сечения прядей (рисунок 2). Однако, на участках вскрытий, расположенных вне зон увлажнения бетона, коррозия имеет поверхностный характер и распространяется только по канавкам между прядями.

Рисунок 2. Состояние арматурных канатов
