ОПЫТ ОБСЛЕДОВАНИЯ И СПЕЦИФИКА УСИЛЕНИЯ КИРПИЧНЫХ ФАСАДОВ СОВРЕМЕННЫХ МНОГОЭТАЖНЫХ ЗДАНИЙ

Федотов Сергей Дмитриевич, ведущий инженер

Улыбин Алексей Владимирович, к.т.н., доцент

(Санкт-Петербургский политехнический университет Петра Великого,
Санкт-Петербург)

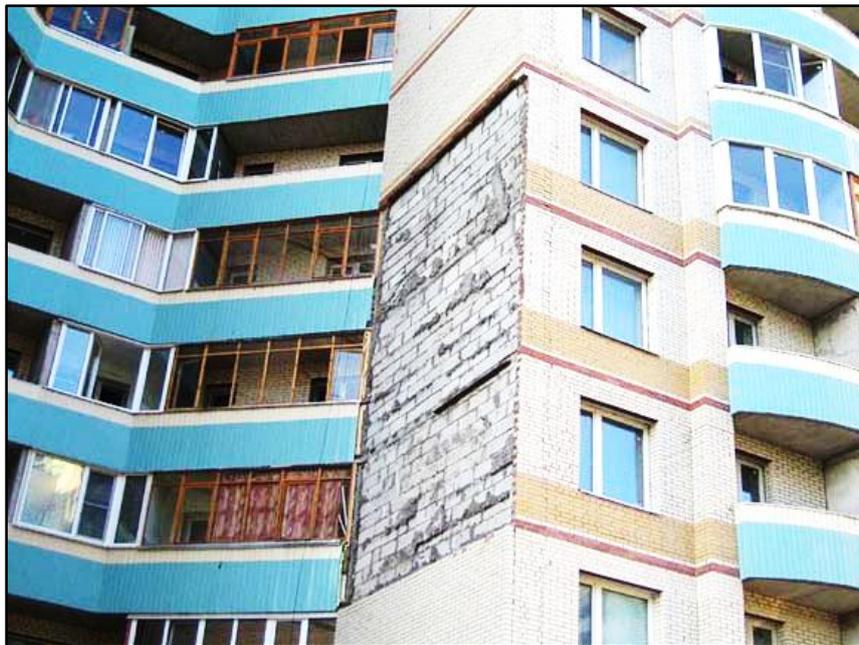
Рисунок 1 – Обрушение фрагмента фасадной стены

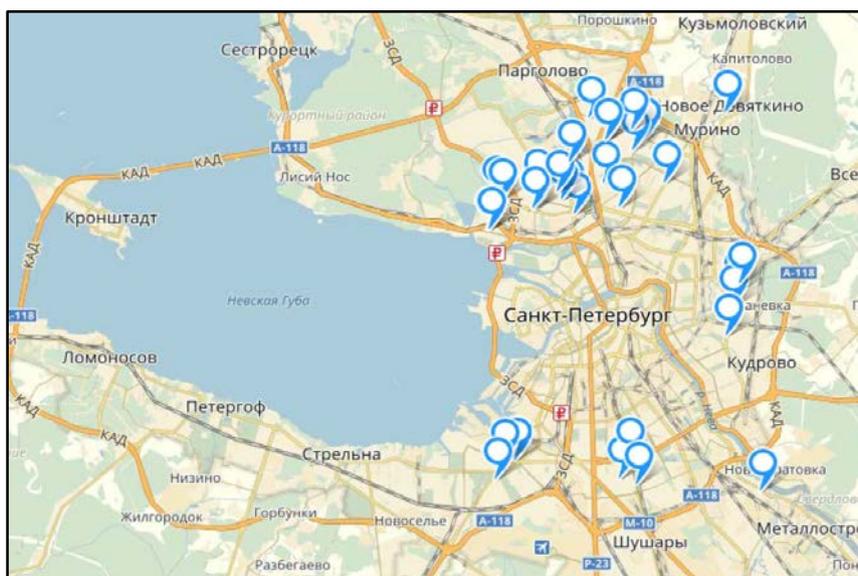
Рисунок 2 – Карта зданий с повреждениями фасадов

На практике при выполнении расчетов в лучшем случае учитывался собственный вес кладки. Ввиду некачественной проработки проектных решений, а также ошибок и дефектов строительно-монтажных работ во многих зданиях стали проявляться повреждения. Наиболее часто встречаются дефекты в виде магистральных трещин и раздроблений. В ряде случаев происходило обрушение части стен (рисунок 1). На рисунке 2 представлена карта известных авторам зданий в г. Санкт-Петербурге с повреждениями фасадов. Фактическое количество фасадов с повреждениями (в том числе в аварийном состоянии) существенно больше, чем представлено на рисунке 2.

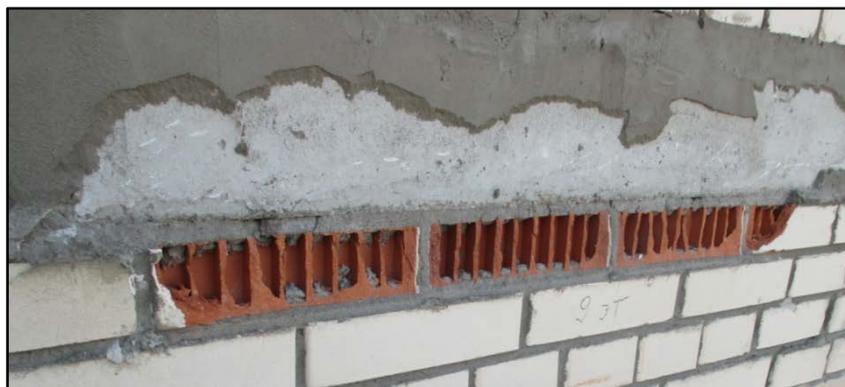
Рисунок 3 – Раздробление кладки под перекрытием

Данное конструктивное решение зарекомендовало себя, как наименее дефектное. Повреждения преимущественно возникают в уровне перекрытий в виде раздроблений (рисунок 3) и на углах зданий в виде трещин.

Раздробления в уровне перекрытий могут быть связаны, как с проектными ошибками, так и со строительными. Проектные ошибки выражаются в отсутствии горизонтальных деформационных швов под перекрытием. При этом раздробление кладки наиболее часто проявляется в зданиях, когда кладка выполняется параллельно с возведением монолитного каркаса, в результате чего происходит включение кладки в работу. Также данные повреждения характерны для кладки, выполняемой в холодное время года. При повышении температуры кирпичная кладка изгибается и происходит её раздробление.

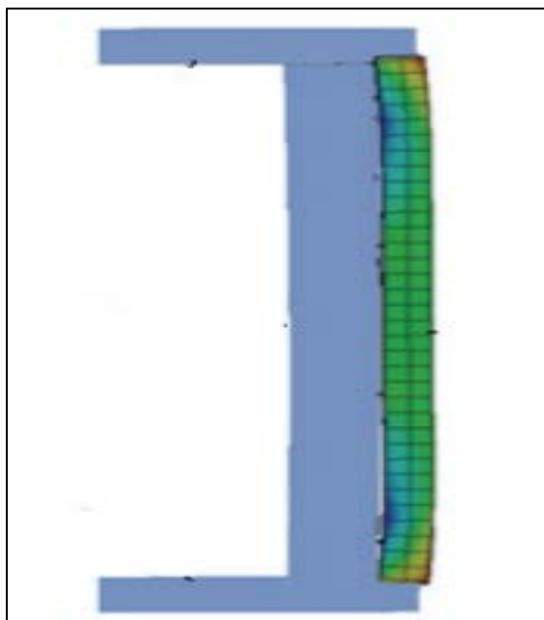
Рисунок 4 – Деформация стены с анкерами

На рисунках 4, 5 представлено влияние анкеровки на температурные деформации стены из исследований С.С. Зимины.

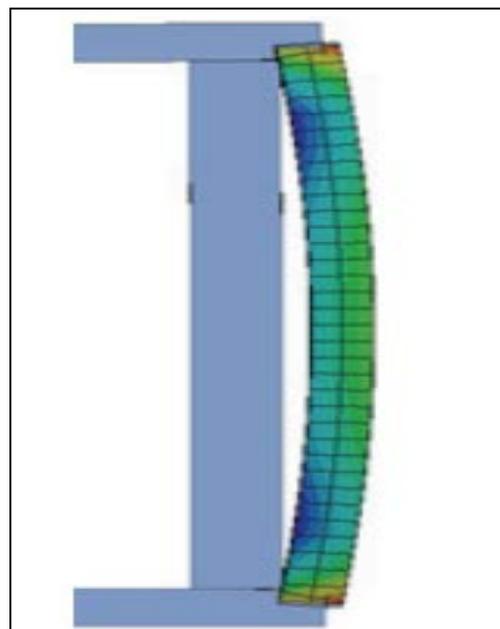
Рисунок 5 – Деформация стены без анкеров

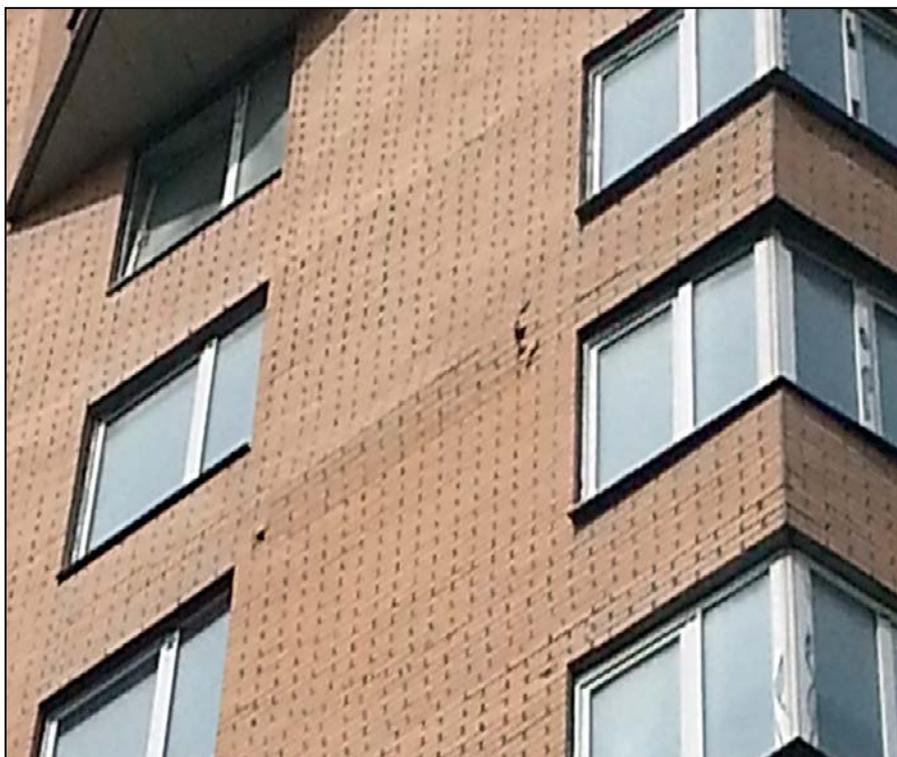
Рисунок 6 – Выпучивание пиленного кирпича в уровне перекрытий

Данное конструктивное решение также относится к скрытому типу опирания. Однако повреждения имеют другой характер (рисунок 6). Под воздействием температуры высокий тонкий слой пиленного кирпича отслаивается и выпучивается.

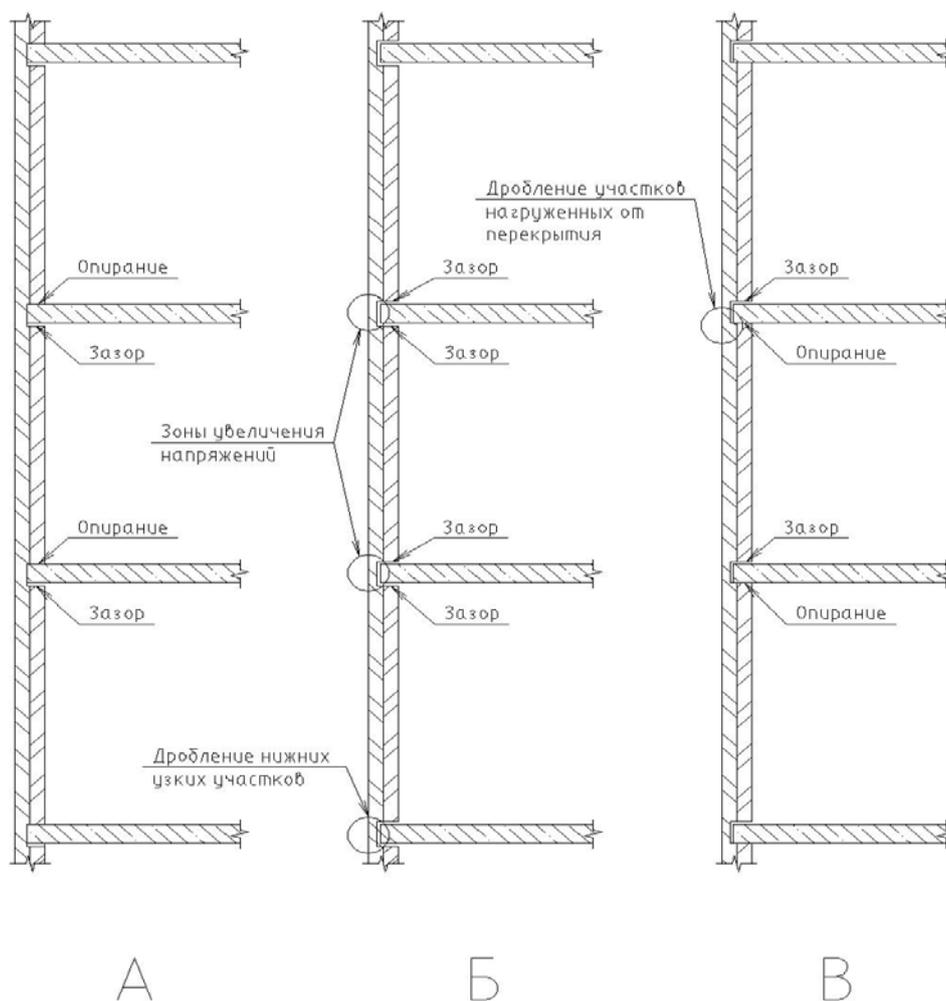
Рисунок 7 – Стадии работы кладки. А – проектная работа. Б – работа кладки после деформации монолитного каркаса. В – работа кладки после выборки деформационного шва

При проектном решении с частичным опиранием кладки по нашему опыту проявляется самое большое количество дефектов. Это обусловлено в первую очередь сложным напряженно-деформированным состоянием. Расчетная схема работы предполагала, что часть нагрузки от облицовочной кладки передается на перекрытие, а часть нагрузки идет транзитом на всю высоту здания. Фактически помимо собственного веса и атмосферных воздействий кладка начинает включаться в работу несущего железобетонного каркаса здания с существенным эксцентриситетом приложения нагрузки (рисунок 7). В результате чего на здании появляются масштабные раздробления в зоне концентрации напряжений (рисунок 8).

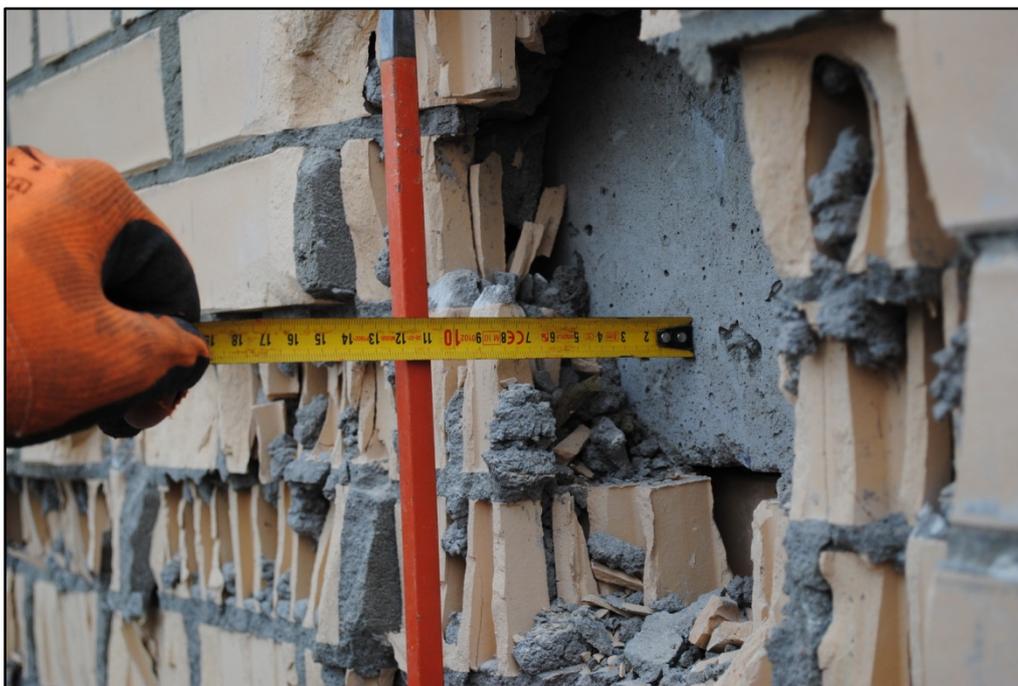
Рисунок 8 – Раздробление кладки в уровне перекрытия

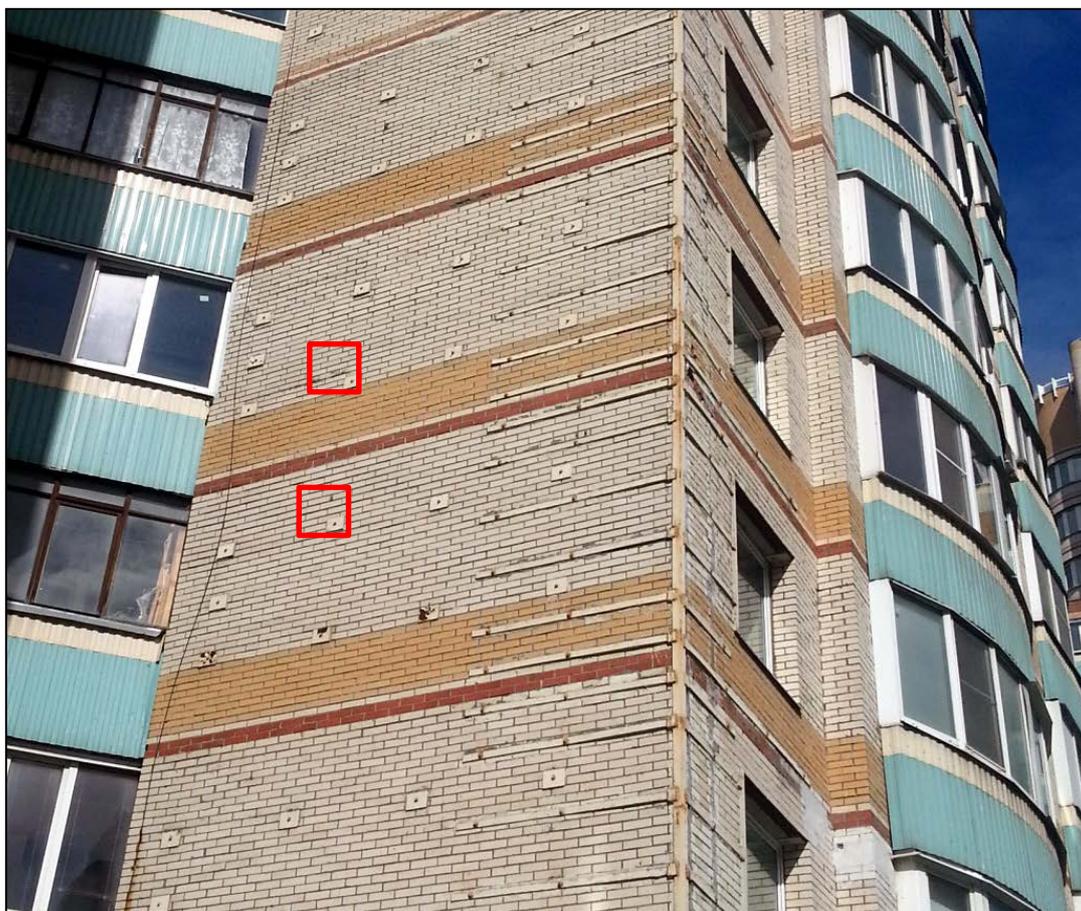
**Рисунок 9 – Усиление угла здания металлическими обоями.
Красными квадратами отмечены места установки анкеров**

Зачастую в гарантийный срок застройщик выполняет косметический ремонт дефектов (замазка трещин, локальная докомпановка и переборка кладки и так далее). Еще один распространенный вариант усиления – это стягивание углов наружными металлическими обоями (рисунок 9). Ввиду температурных деформаций металлических полос данный способ усиления приводит к трещинообразованию и локальному раздроблению в местах анкеровки. Кроме того, такой вид усиления обладает явными недостатками с эстетической точки зрения, делая из красивого кирпичного здания «калеку».

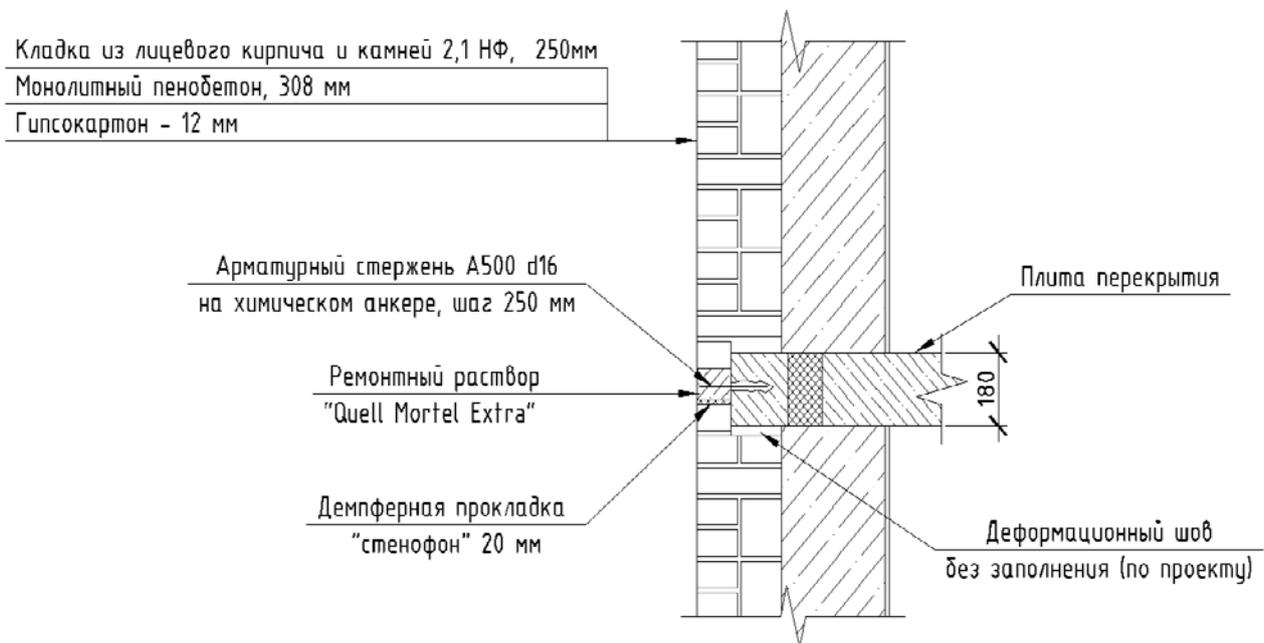
Рисунок 10 – Узел опирания наружной версты кладки, совмещенный с деформационным швом

При усилении фасадов такого типа в первую очередь необходимо вывести фасад из сложного напряженно-деформированного состояния. Это осуществимо посредством прорезки деформационных швов, но учитывая, что кладка имеет существенный эксцентриситет опирания, прорезка горизонтальных деформационных швов в уровне перекрытий приведет к опрокидыванию кладки. Для того чтобы избежать опрокидывания требуется формирование опоры под наружной верстой. Авторами предлагается конструктивное решение опорного узла, совмещенного с деформационным швом (рисунок 10). Техническое решение предполагает устройство анкерной опоры с распределяющей высокопрочной растворной подушкой, армированной синтетическими волокнами. Горизонтальный деформационный шов формируется с использованием демпферной прокладки из вспененного полиэтилена, с последующей заделкой фасадной мастикой. После завершения работ на лицевой поверхности ремонтного состава выполняется рустовка «под кирпич» с последующей окраской в цвет фасада.
