ОБСЛЕДОВАНИЕ ВАНТОВОГО ПОКРЫТИЯ СПОРТИВНОГО КОМПЛЕКСА «ЮБИЛЕЙНЫЙ» В Г. САНКТ-ПЕТЕРБУРГ

INSPECTION OF CABLE-STAYED TRUSSES IN SPORTS COMPLEX «YUBILEYNYIY» SAINT-PETERSBURG, RUSSIA

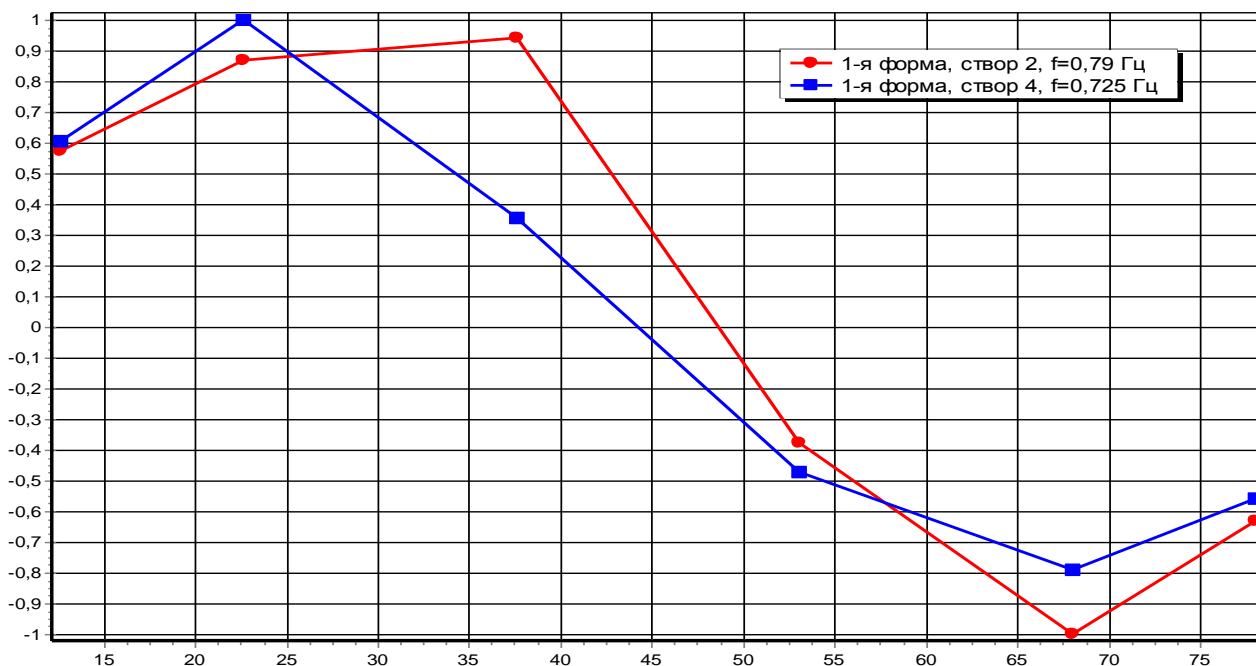
Исследования выполнены по методике, изложенной в работах [14,15]. Измерения проведены по пяти схемам (четырем прямолинейным створам вдоль различных осей покрытия и круговой расстановке), при этом измерения выполнены как при импульсном возбуждении колебаний покрытия прыжками в точках рядом с каждым датчиком, так и при микросейсмических колебаниях от внешних воздействий. По результатам обработки полученных реализаций определены частоты и построены эпюры нескольких форм свободных колебаний покрытия. Идентификация форм колебаний осуществлялась путем сопоставления результатов испытаний с формами колебаний, полученными при модальном анализе модели сооружения, выполненной в программном комплексе SCAD Office. В итоге выделены и надежно идентифицированы 3 низших формы вертикальных колебаний покрытия (рисунок 6, 7). При этом колебания, идентифицированные как 1-я форма колебаний выявлены для двух взаимно-перпендикулярных осей с небольшим различием по частоте.

В результате исследований экспериментально получены периоды, частоты и формы собственных колебаний, которые могут впоследствии использоваться для дальнейшего мониторинга [16] путем контроля изменения частот его свободных колебаний, либо для оценки эффективности мероприятий по усилению покрытия.

Кроме того, сопоставление результатов экспериментальных данных с данными полученными расчетным путем позволило выявить ошибки и внести коррективы в расчетную модель.

Рисунок 5 – Формы колебаний покрытия по двум створам. По горизонтальной оси отложено расстояние в метрах, по вертикальной оси относительная амплитуда колебаний

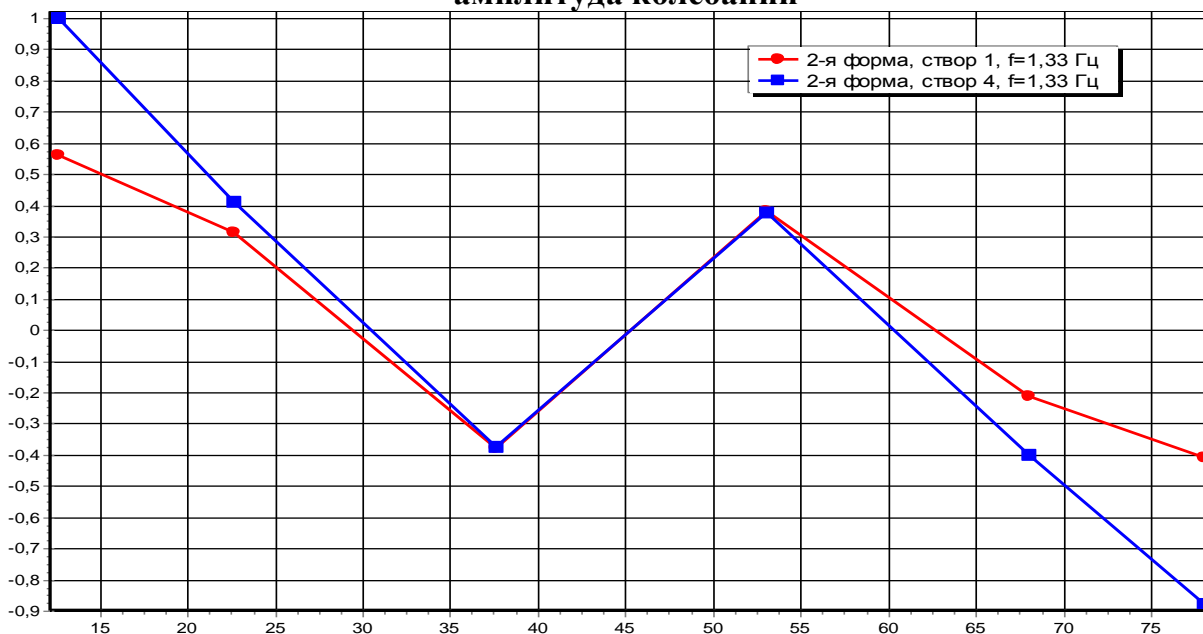
Рисунок 6 - Формы колебаний покрытия по двум створам По горизонтальной оси отложено расстояние в метрах, по вертикальной оси относительная амплитуда колебаний
