## Результаты обследования здания Курского вокзала в Москве The results of inspection of Kursky railway station building in Moscow

Описаны результаты технического обследования несущих конструкций нового здания Курского вокзала в Москве. В ходе работ, проводимых в 2011 г., использованы различные методы инструментальных измерений. Для определения искомых параметров использовались методы неразрушающего контроля. Описаны результаты лабораторных исследований, выполненных на отобранных из конструкций образцах. Представлены выводы о состоянии конструкций вокзала. Обоснована необходимость его реконструкции.

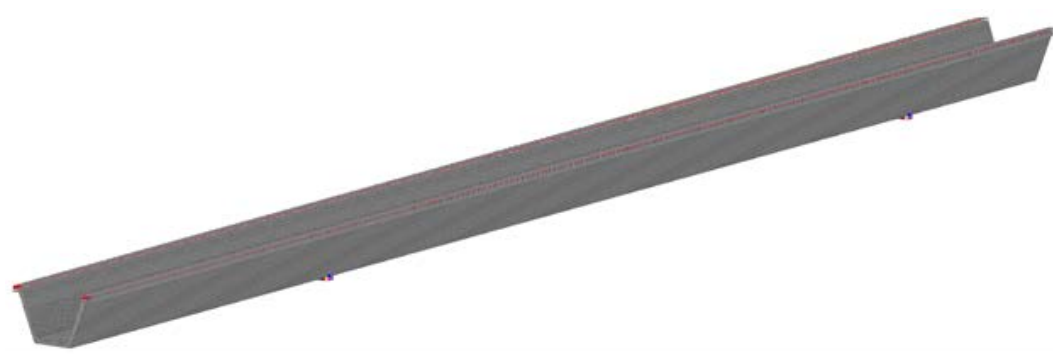
Рисунок 3. Общий вид модели 1 – складка покрытия

По результатам выполненного комплекса статических прочностных расчетов при расчетных нагрузках основного сочетания (без учета вибрационных транспортных воздействий) для элементов складчатого покрытия не обеспечиваются требования по второй группе предельных состояний. При определенных условиях (уровне потерь преднапряжения, коррозионном микрорастрескивании канатов) для складок покрытия имеются неуправляемые риски нарушения нормативных требований и по первой группе предельных состояний.

По причине снижения пластичности высокопрочной проволоки прогнозируется хрупкое (мгновенное) разрушение элементов покрытия с каскадным (лавинообразным) обрывом преднапряженных канатов.
