## Применение ультразвукового метода для оценки зоны повреждения железобетона после пожара

В ходе обследования конструкций в здании, расположенном по адресу: г. Санкт-Петербург, Невский пр., д. 55, выполненного специалистами ГОУ СПбГПУ и ПНИПКУ «Венчур» в январе-феврале 2009 года, вышеуказанная задача была одной из основных.

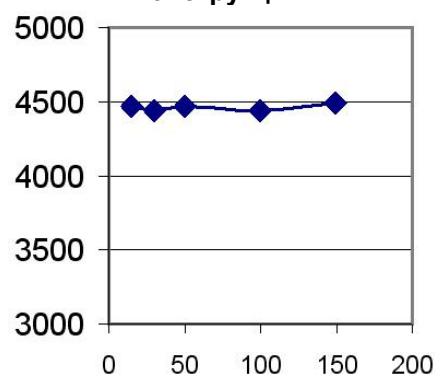
**Рисунок 5. График зависимости скорости УЗВ (по оси ординат в м/с) по длине керна (по оси абсцисс в мм), отобранного из неповрежденного участка конструкции**

По результатам измерений установлено, что на большинстве кернов скорость УЗВ у поврежденной поверхности имеет минимальные значения (около 3500-4000 м/с). При удалении исследуемого сечения от зоны повреждения скорость возрастает, и в неповрежденной зоне для большинства образцов составляет 4500 м/с (см. рис. 4). В кернах, отобранных из неповрежденных конструкций, скорость УЗВ по сечению менялась незначительно и составляла в среднем также 4500 м/с (см. рис. 5).
